引子渡水电站水库诱发地震及库岸稳定

许勇¹,王波²

摘要:引子渡水电站于2003年4月下闸蓄水。通过开展水库诱发地震及库岸稳定监测,掌握了库岸变形情况,并对库岸进行了及时保护,保障了村民的正常生产和生活。

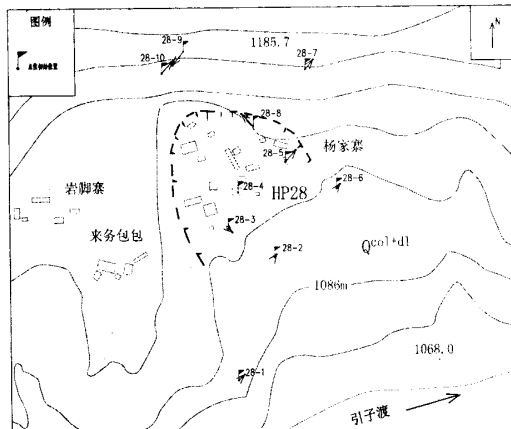
图 2 HP28 观测点方位变化示意图

(3)根据监测结果,每个监测点每次位移方向不一致,无规律,无明显主滑方向(方位变化示意图 2),且位移量小,属测量误差,而不是斜坡体变形引起。

(4)根据以上情况分析认为,HP28 斜坡体是相对稳定的,没有受到水库蓄水的不良影响。
